## 《福島第一原発事故、「課題1」検証の現状》

# シビアアクシデント進行時、原子炉圧力容器主フランジの「シール機能」は維持されていたか？

新潟県技術委員会委員、元国会事故調委員 田中三彦

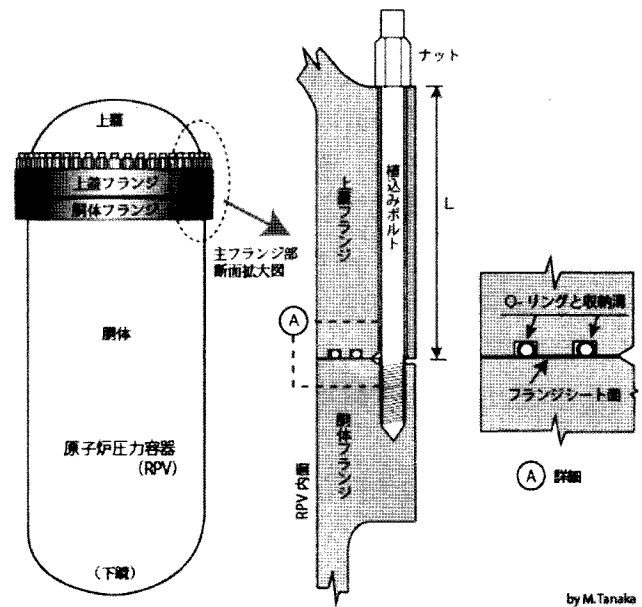
内部に核燃料を有する「胴体」部と燃料交換などの際に取り外される「上蓋」は、運転中は図のような形で植込みボルトとナットにより「フランジ結合」している。この「RPV主フランジ」の構造上の最大の特徴は、上蓋フランジと胴体フランジの接触面（シート面）の専用収納溝に2体の金属製中空Oリングが楕円状に潰れた状態で収まっていることだ。そして、シート面には、この潰れたOリングからの反力により、RPV内部から高温高圧の蒸気が漏出することを防ぐ「シール機能」が生み出されている。ちなみに、中空Oリングは、私が知る範囲では、通常、断面直径が半インチ（約13ミリ）、厚みは1ミリ前後、材質はニッケル合金、表面に銀メッキがほどこされている。

Oリング収納溝の高さは、Oリングの直径よりほんのわずかに（およそ1ミリ前後）小さい。つまり、Oリングの潰れは、せいぜい1ミリ程度だ。しかし、上蓋フランジは十分に大きなボルト締め付け荷重（引っ張り応力）によって抑え込まれているので、運転中、Oリングの反力が極端に小さくなったり、Oリングとフランジ面との間にすき間が生じたりするようなことはない。

図 原子炉圧力容器(RPV)の主フランジの概略構造

そのようなひじょうに厳しい温度環境下では、ボルトにかかっていた初期締め付け荷重（引っ張り応力）が、ボルト内部で生じる高温クリープ変形による「ストレスリラクゼーション（応力緩和）」により、かなり短時間のうちにゼロにまで低下してしまう可能性がある。そしてこうした締め付け荷重減少過程のいずれかの時点から、もはやRPV主フランジのシール機能は維持されなくなり、主フランジシート面から水素を含むきわめて高い温度の高圧ガスが大量に噴出する可能性がある。

シビアアクシデント下でRPV主フランジのシール機能が維持されるかどうか。この問題は福島1号機特有の問題ではない。柏崎刈羽6、7号機のような改良型もふくめ、今後再稼働が予想されるすべての沸騰水型炉に共通する潜在的危険因子として、ボルト材を変更する、RPV主フランジからの高温ガスの噴出にそなえて格納容器トップフランジを格納
