関西電力高浜原発でのクレーン倒壊事故が示すもの

——支配する安全無視の体質、その中で原発を再稼働する恐怖の危険性

市民と科学者の内部被曝問題研究会会員 渡辺悦司

2017年2月1日

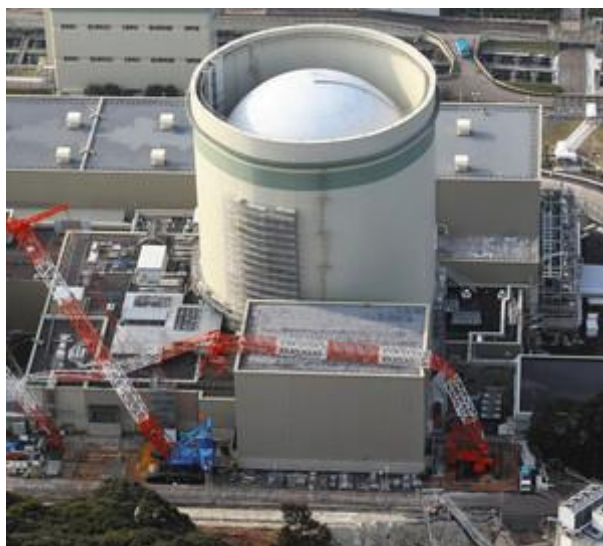
倒れたクレーンの大きさが分かる。東京新聞より

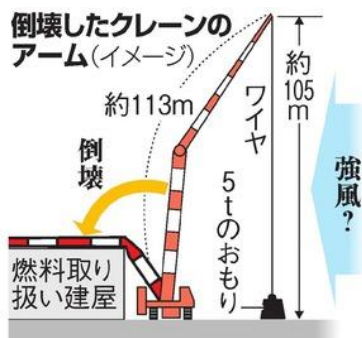
朝日新聞の掲載した説明図

1月20日21時49分、「構内で大きな音がしたため、現場を点検したところ、1、2号機格納容器上部遮蔽設置工事用の大型クレーン4台のうち1台のクレーンブームが2号機原子炉補助建屋ならびに燃料取扱建屋へもたれかかっていることを確認した」（関電発表）。クレーンは、風に煽られる形で仰向けに倒れており、台車の一方が少し浮き上がっていた（図と写真）。関電によれば、原子炉補助建屋には原子炉の冷却装置が格納されており、燃料取扱建屋には259体の核燃料がプールに保管されていた。「2号機原子炉補助建屋ならびに燃料取扱建屋の屋根が一部変形していること」が確認されたという。破損の詳細は未公表である。

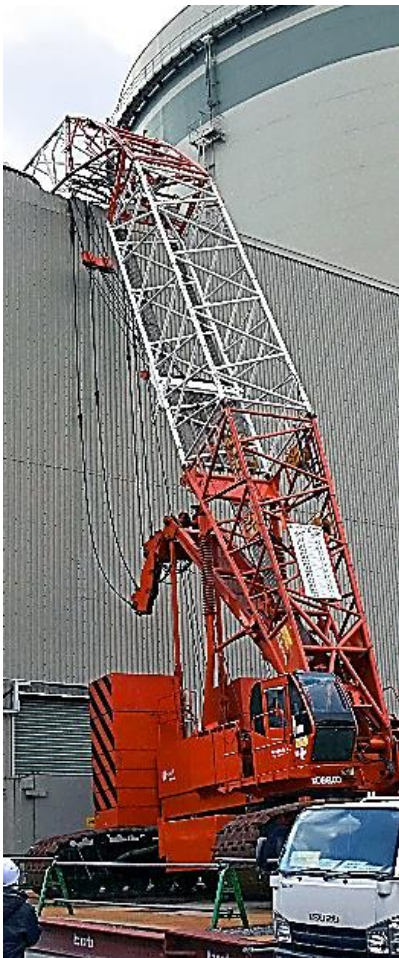
後ろの建屋は核燃料の貯蔵庫。台車の一方のキャタピラが浮き上がっているように見える。地盤沈下は確認できない。(朝日新聞)

第3に、関電は、「詳しく解析しないと原因は特定できない」として、クレーン倒壊の原因が強風ではなく、他にあったのではないかと示唆している。だが、関電は他の原因とされるものを特定しておらず、無責任な対応といわれても仕方がない。考えられるのは、台車の基礎部分の地盤沈下であるが、公表された写真からは、不等沈下が起こっている事実は確認できない。もし、他に原因があったか、あるいは強風との複合原因であったとしても、それも含めて関電側の過失によるものであることは明らかである。

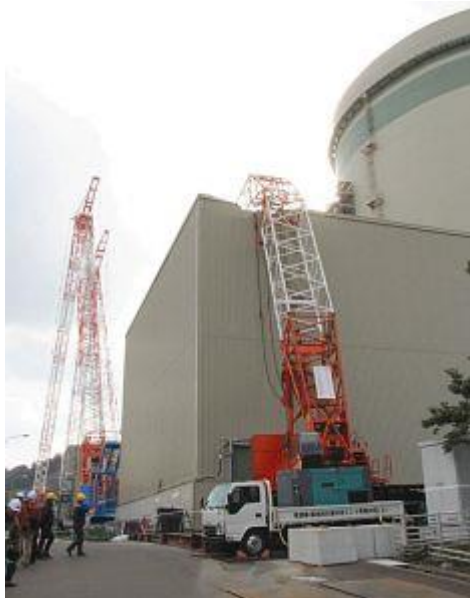
事故発生の後（時刻未公表）、「事故を受け、別の 3 台のクレーンは二つ折りの状態に戻した。二つ折りにすると『先端が接地するのでより安全』（関電担当者）なのだという」（中日新聞）。折りたたまれた残りの 3 台のクレーンは倒壊を免れた（写真）。つまり、やろうと思えば、クレーンの倒壊を予防する手段はあったし、容易に実行可能であった。中日新

後方の2台のクレーンは強風による転倒防止措置として地上に折りたたまれているのが分かる（中日新聞）。

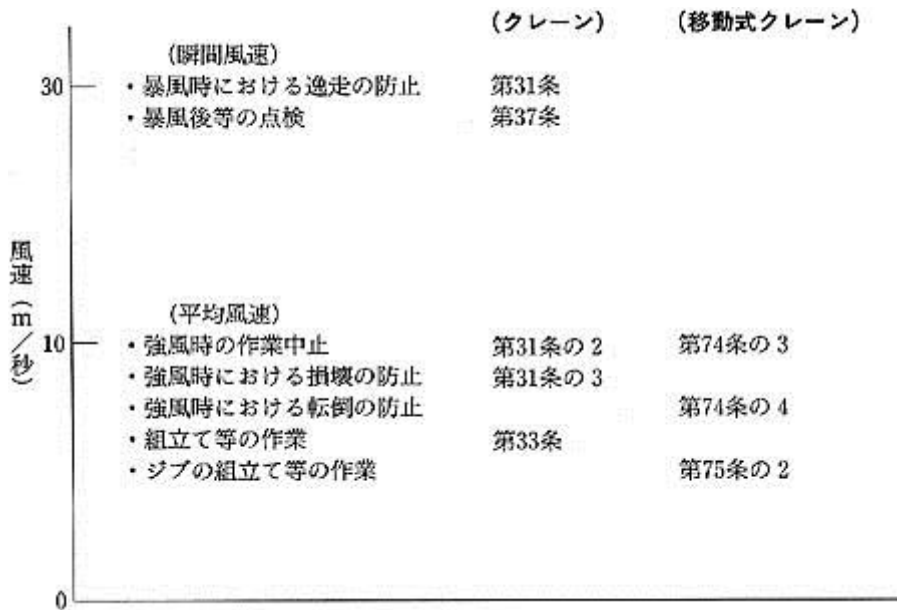
日本クレーン協会によるクレーン作業に関する規定（クレーン等安全規則）

第5に、重要なことは、関電の対応が法令に違反する疑いが強いことである。クレーンの「強風時における転倒防止」措置は、労働安全衛生法に基づいて制定された厚生労働省令「クレーン等安全規則」において義務づけられている(74条の4)^{注8}。その際の「強風時」とは「10分間の平均風速が秒速 10 メートル以上の風」である(日本クレーン協会ホームページ)^{注6}。決して「42 メートル」ではない。

風速 10 メートルの強風から転倒防止措置が義務づけられていることが分かる
