タンク、欠陥工事の数々

全ての原発廃炉 東久留米 川井 満

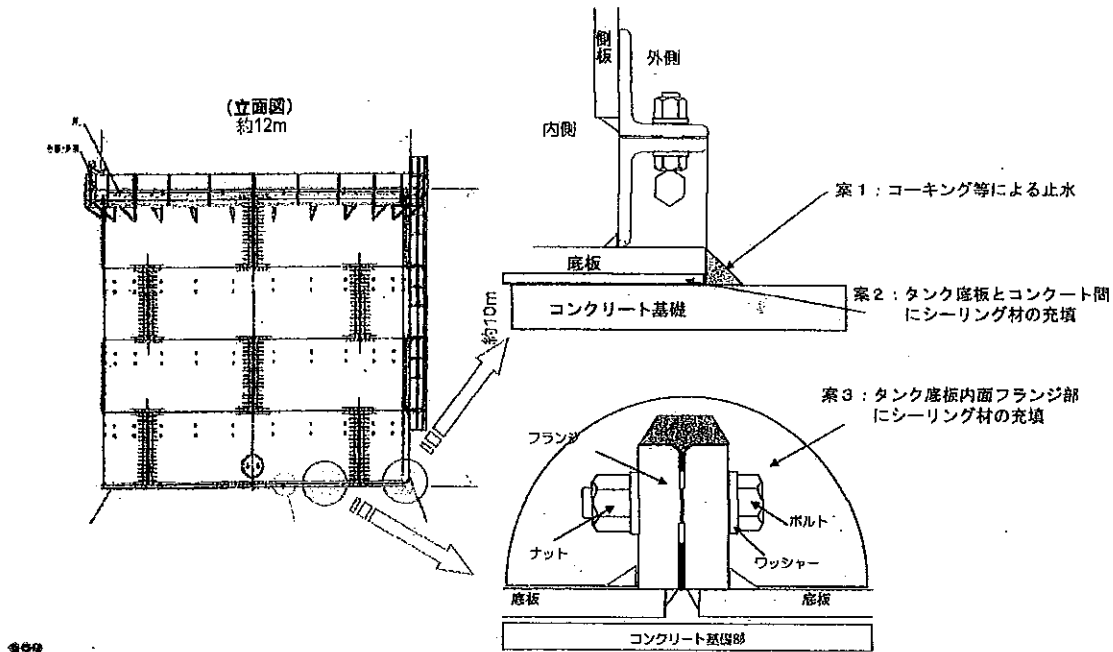
1.22 暫定対策イメージ

- この図は、この対策のイメージを示している。
タンクの標準は？
設計図書は
- 漏えいの主要因は、(気温変化等によるフランジの熱膨張・収縮、タンク水圧によるパッキンの落下であり、ボルト等の間隙から当該隙間を通じて漏えいが発生したものと推定した。
 - 強化パトロール(線量測定)の結果から、現時点では漏えいは確認されていないが、本事象は、すべてのフランジで発生する可能性が否定できない。(TYPE-2~5は、底板を締結するボルト外側にコーティング等を実施。また、TYPE-3~5は、パッキンを切欠に設置。)側板は、タンク組み立て時の目視確認による取り付け不良の有無を確認しており、ボルトの増し締め等も行っていることから問題ないものとする。(底板は、組み立て後に直接確認ができておらず、同様の事象が発生する可能性を否定できないことから、以下の調査・検討を行う。
 - 底板フランジの止水構造(TYPE-2~5)ごとに代表1機の状況を確認する(タンク底部フランジ面の外観目視など)。
 - 底板フランジの止水状況確認結果を踏まえ、今後の対応の優先順位付け(同様な事象が発生した場合、漏えいするリスクが高いTYPE-1は最優先)を検討する。
 - 今後の対応としては、強化パトロールの継続実施に加え、溶接タンクへのリブレースまでの間、以下の暫定対策を検討・実施していく。なお、優先順位の高いものからALPSによる濃縮水処理を行う等も考慮する。
 - タンク底部のコーキング等による止水
 - 底板下部にシーリング材の充填
 - 底板部(内部)にシーリング材の充填

放射能汚染水をこん 暫定対策で止める、デタラメに近い対応だ。全てのタンク、汚染水を抜いて工事をしたのか？
