福島第一原子力発電所の排水路データ公表の遅れについてのお詫び

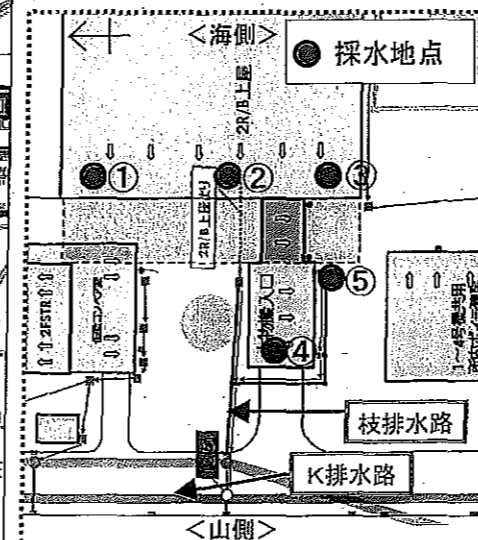
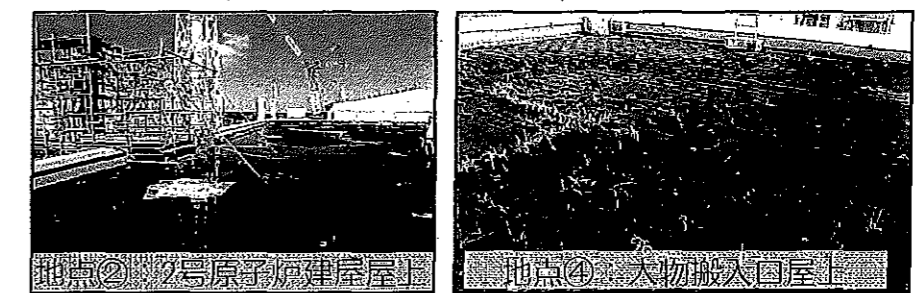
■2号機建屋屋根面の水質分析結果(2号機原子炉建屋(R/B)屋上、大物搬入口屋上)

地点	地点調査地点	セシウム134	セシウム137	全ベータ	ストロンチウム90	トリチウム	採水日
①	2号R/B屋上(北)	200	650	920	10	ND(100)	H27.1.16
②	2号R/B屋上(中)	340	1,100	1,900	12	ND(100)	H27.1.16
③	2号R/B屋上(南)	300	990	1,900	20	ND(100)	H27.1.16
④	大物搬入口屋上	6,400	23,000	52,000	4.5	600	H27.2.19
⑤	大物搬入口壁樋(東)	920	3,200	9,700	ND(3.1)	ND(100)	H27.2.18

■K排水路排水口の濃度は搬入口屋上に比べ低い値(例:セシウム137:数十~数百ベクレル/リットル)

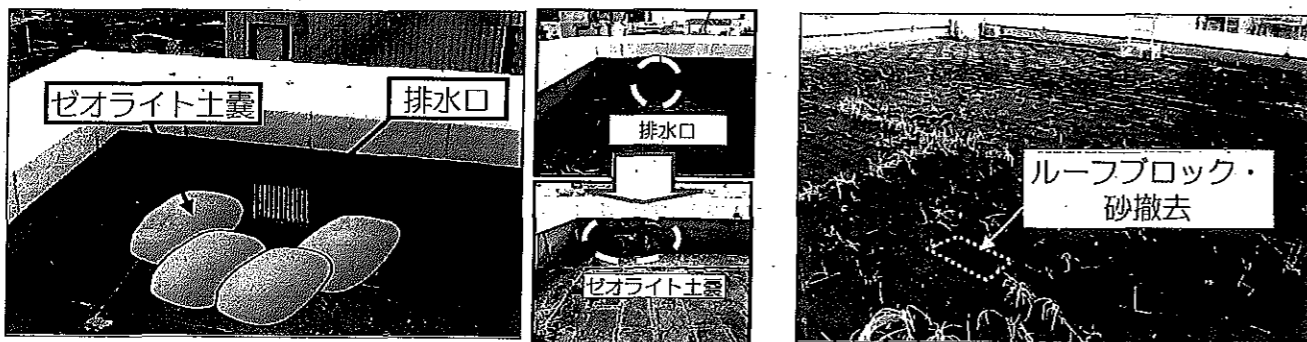
■2号機原子炉建屋大物搬入口屋上部の雨水の汚染防止対策

✓汚染箇所をブルーシート等で養生(3月2日完了)

✓汚染水排水口廻りにゼオライト(セシウムを吸着)土嚢を設置(2月27日完了)

✓汚染源と考えられる屋上のルーフブロック、敷き砂等を撤去(3月末までに実施予定)
