## 廃炉・汚染水対策の概要

2016年8月25日  
廃炉・汚染水対策チーム六白/事務局会議

東京電力ホールディングス（株）福島第一原子力発電所の廃止措置等に向けた中長期ロードマップ進捗状況（概要版）

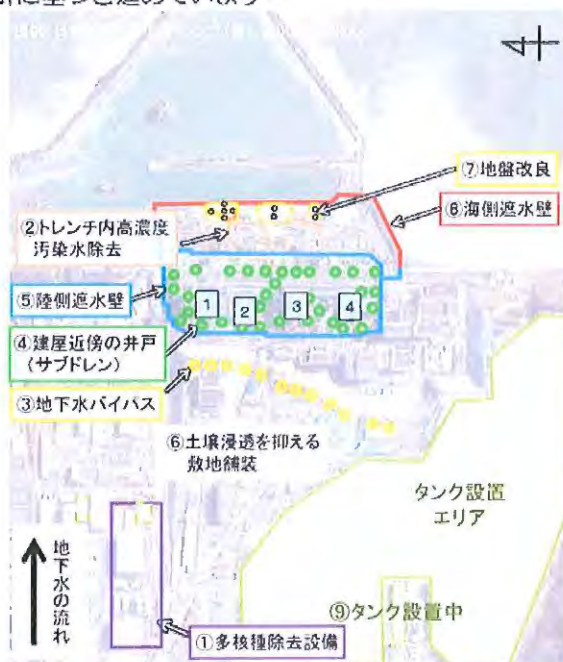
### 「汚染水対策」の3つの基本方針と主な作業項目

～汚染水対策は、下記の3つの基本方針に基づき進めています～

#### 方針1. 汚染源を取り除く

- ①多核種除去設備等による汚染水浄化
- ②トレンチ(注3)内の汚染水除去
- (注3) 配管などが入った地下トンネル。

#### 方針2. 汚染源に水を近づけない

- ③地下水バイパスによる地下水汲み上げ
- ④建屋近隣の井戸での地下水汲み上げ
- ⑤凍土方式の陸側遮水壁の設置
- ⑥雨水の土壌浸透を抑える敷地舗装

#### 方針3. 汚染水を漏らさない

- ⑦水ガラスによる地盤改良
- ⑧海側遮水壁の設置
- ⑨タンクの増設(溶接型へのリプレイス等)

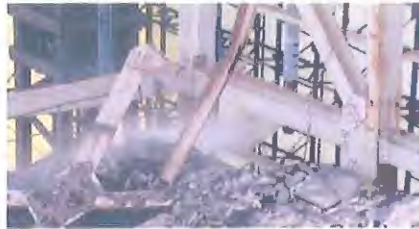
<側面からの飛散防止剤散布>

1号機原子炉建屋カバー壁パネル取り外し開始

1号機使用済燃料プールからの燃料取り出しの支障となる原子炉建屋上部のガレキ撤去に向け、9月より全18枚の壁パネルの取り外しを開始します。壁パネルの取り外しに先立ち、万が一のダスト飛散に備えた散水設備の設置、崩落した屋根上部の小ガレキ吸引を行いました。また、崩落した屋根下部のガレキにも届くよう、側面四方から飛散防止剤を散布しています。壁パネルの取り外し後は、建屋カバーの柱・梁を改造し、防風シートを設置します。

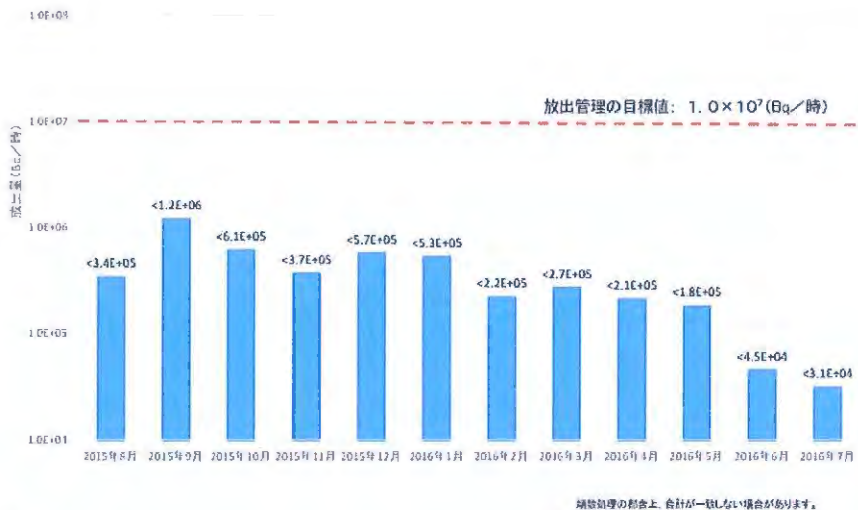
## 原子炉建屋からの追加的放出量の評価結果 (2016年7月)

### 【評価手法】

- 1～4号機原子炉建屋からの放出量(セシウム)を、原子炉建屋上部等の空气中放射性物質濃度(ダスト濃度)、連続ダストモニタ及び気象データ等の値を基に評価を実施。(詳細な評価手法については別紙参照)
- 希ガスについては、格納容器ガス管理設備における分析結果から放出量を評価しているが、放出されるガンマ線実効エネルギーがセシウムに比べて小さく、被ばく経路も放射性雲の通過による外部被ばくのみとなるため、これによる被ばく線量は、セシウムによる被ばく線量に比べて極めて小さいと評価している。

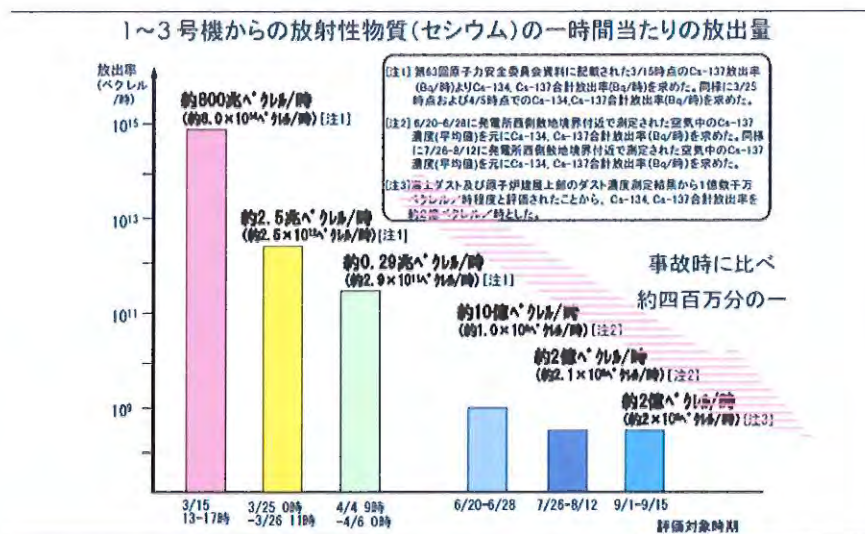
## 1～3号機からの放射性物質(セシウム)の一時間当たりの放出量

- 敷地境界の年間被ばく線量を最大で約 0.4 ミリシーベルト/年(暫定値)と評価(これまでに既に放出された放射性物質の影響を除く)。
