### The Inside of the 4<sup>th</sup> Floor after the Explosion

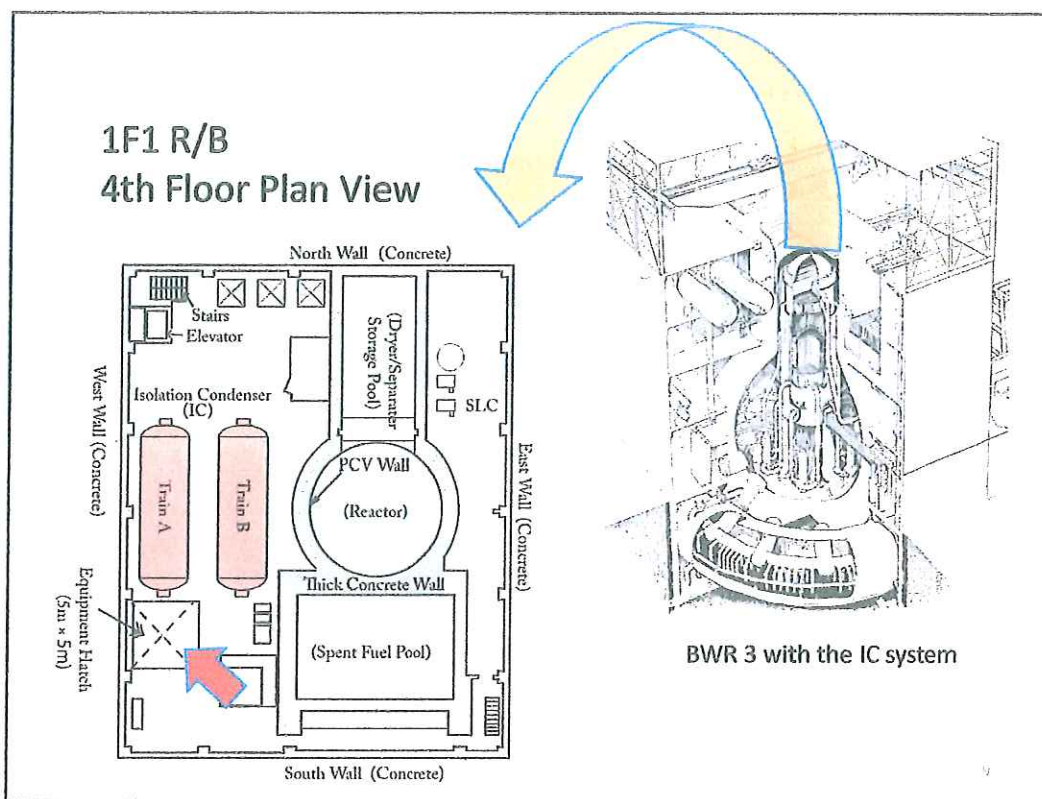
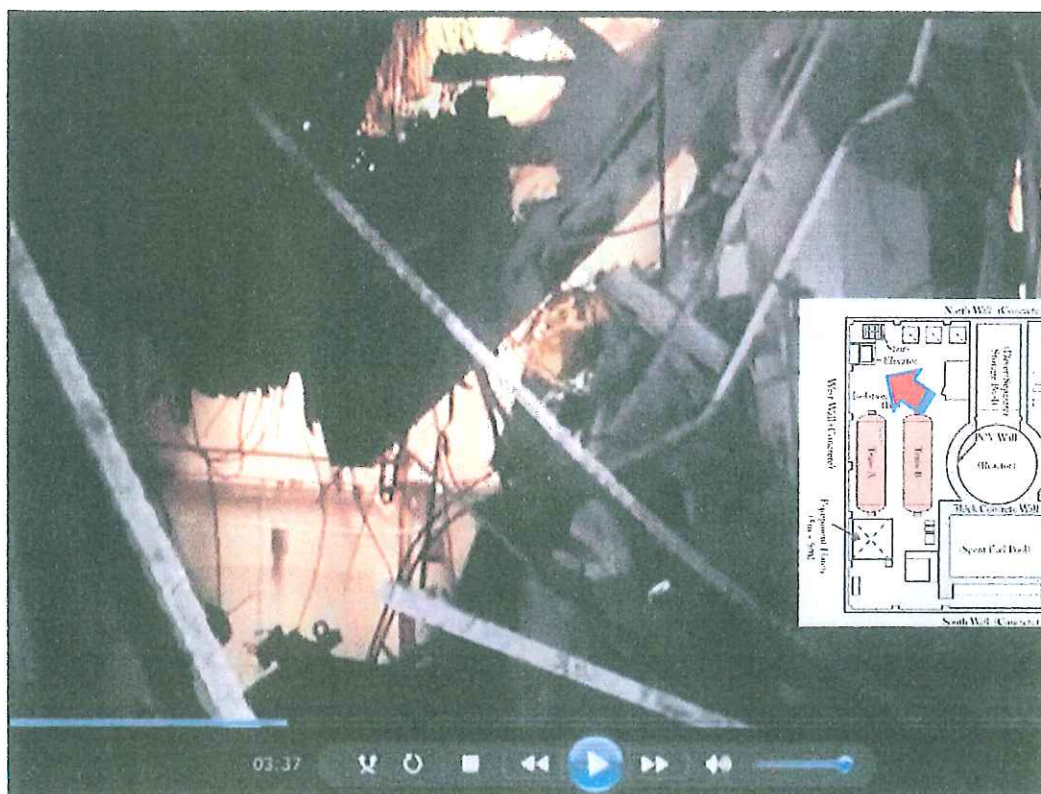
5m x 5 m Equipment Hatch

Explosion's Blast  
From 5<sup>th</sup> Floor

The equipment hatch was not open when the explosion occurred.
