福島第一原子力発電所の排水路データ公表の遅れについてのお詫び

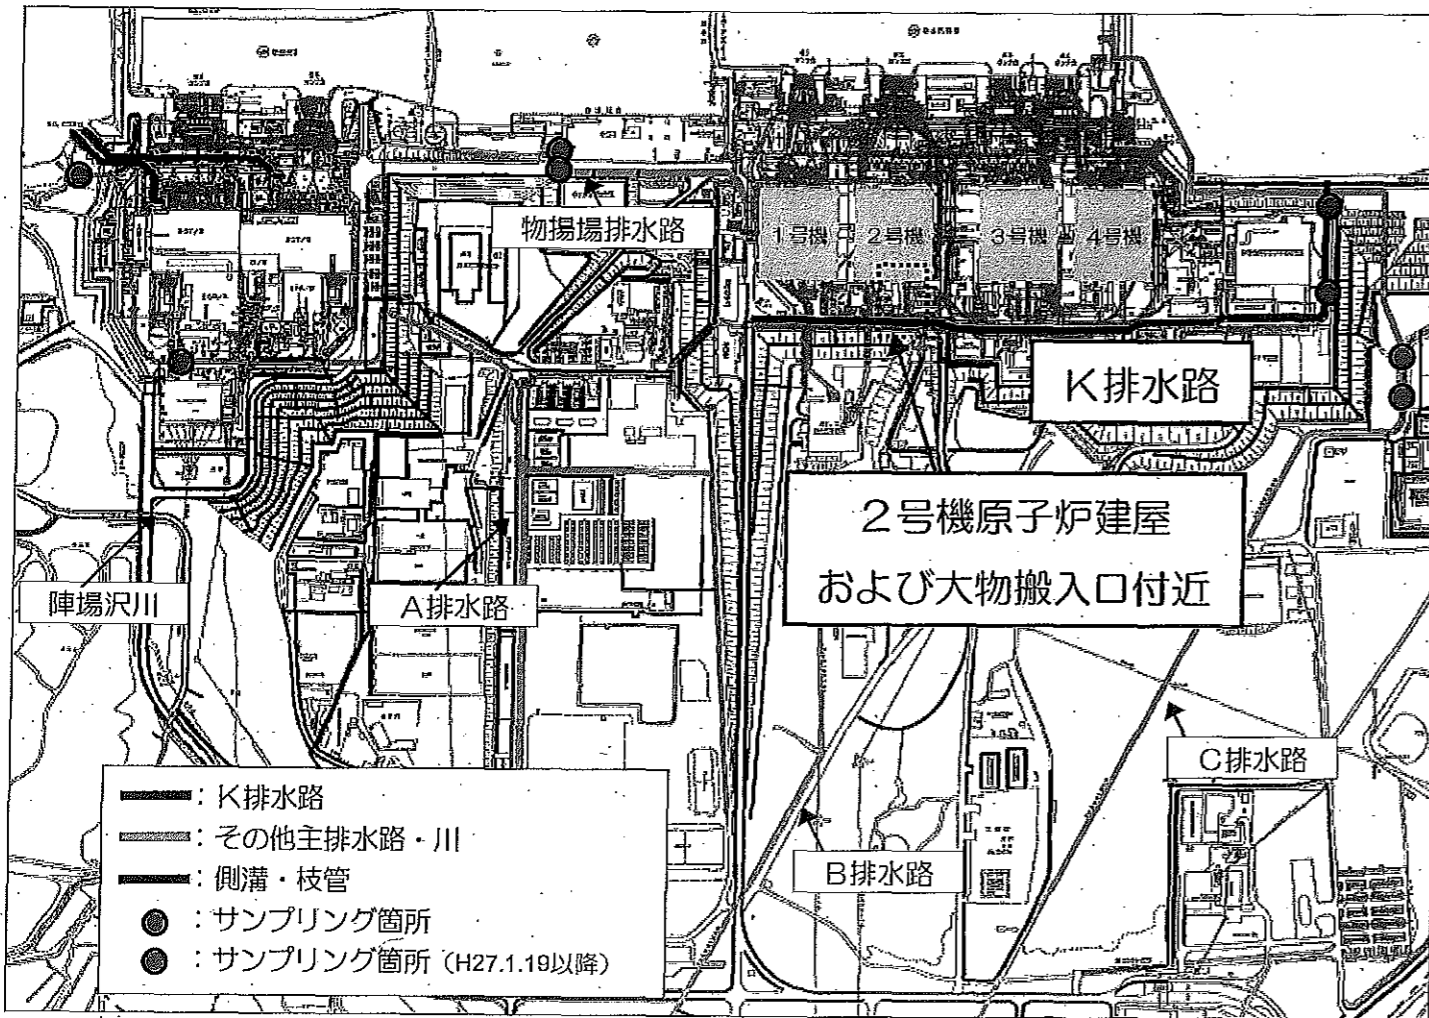
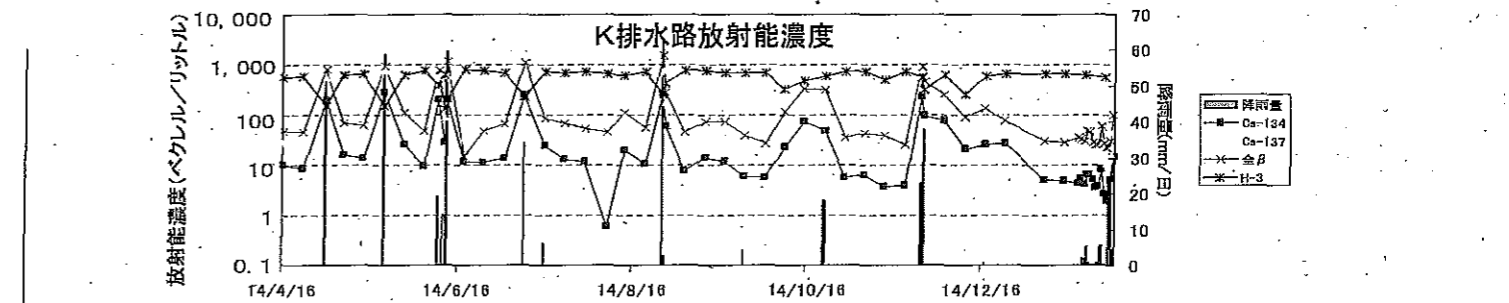
■K排水路・2号機の位置

データを公表・ご説明できていなかった→

対策の効果を把握するため、排水路のデータを取得

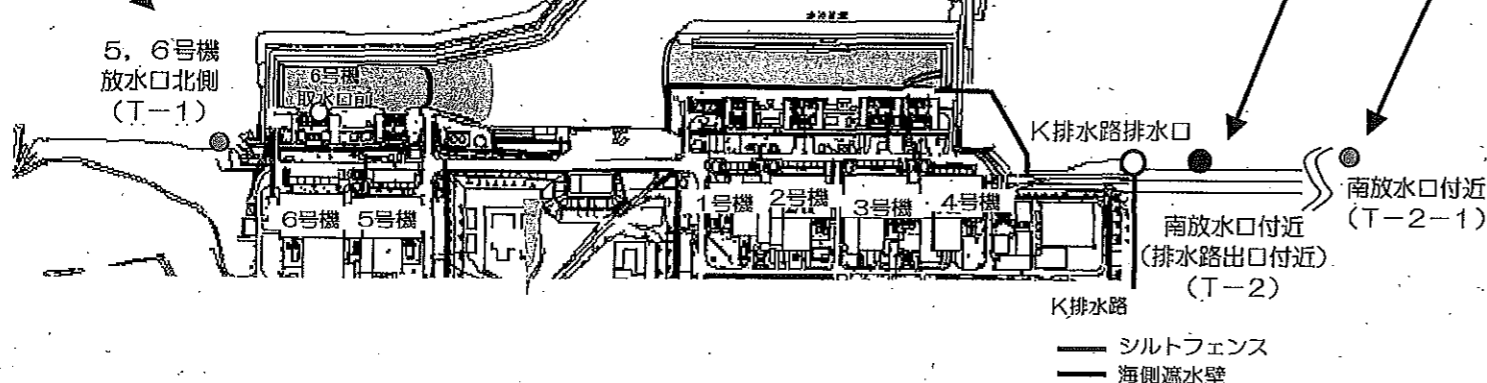
5,6号機
放水口北側
(T-1)

■海水については、定期的に放射能濃度のサンプリングを行っています、低い濃度のまま大きな変動は見られません。

セシウム137: 検出限界値(0.59)未満(3/3)
全ベータ: 検出限界値(15)未満(3/3)
トリチウム: 検出限界値(1.5)未満(2/23)

セシウム137: 検出限界値(0.54)未満(3/3)
全ベータ: 1.1(3/3)
トリチウム: 1.7(3/3)

セシウム137: 2.4(3/3)
全ベータ: 8.3(3/3)
トリチウム: 検出限界値(1.6)未満(3/3)

セシウム137: 検出限界値(0.76)未満(3/6)
全ベータ: 1.2(3/6)
トリチウム: 検出限界値(1.4)未満(3/6)
